**UNIVERSIDAD DE CUENCA**  
**Centro de Posgrados de la Facultad de Arquitectura**

**Transformaciones urbanas en el centro histórico por los nuevos usos: sus repercusiones en los valores y atributos patrimoniales.  
Caso de estudio calle Larga, Cuenca.**

**Trabajo de graduación previo a la obtención del título de:  
Magíster en Conservación y Gestión del Patrimonio Cultural  
Edificado**

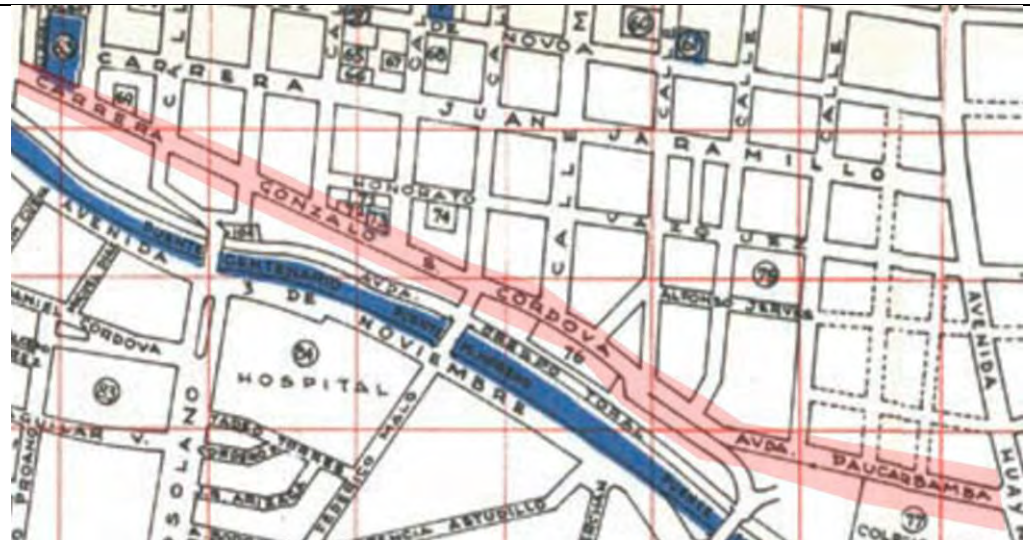
Análisis: En la imagen se observa que el Mercado diez de Agosto (63) continúa en el mismo sitio al igual que el Carmen de San José (69), la iglesia de la Merced (73) y la iglesia de Todos Santos (76). En el mapa aparece el Colegio Borja en el tramo final de la Av. Paucarbamba, actual calle Larga, ocupando casi toda el solar, cabe añadir que las manzanas de esta área aún no se encuentran consolidadas y se mantienen únicamente proyectadas como parte de un plan de expansión.

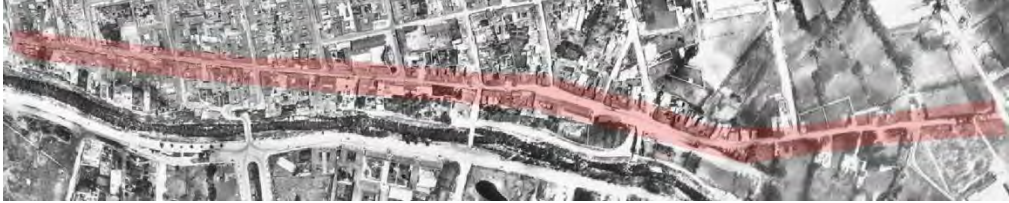
<p>Fuente: Planos e imágenes de Cuenca Elaboración: Instituto Geográfico Militar (1963)</p>
<p>Análisis:</p>	<p>La fotografía aérea muestra gran cantidad de predios construidos en el sitio, especialmente en parte oeste, las cubiertas captadas por la imagen delatan la tipología de la vivienda tradicional con un patio central, las edificaciones de esta zona son pequeñas y humildes destinadas a la vivienda de varias familias probablemente. Por su parte la iglesia de la Merced muestra claramente su plazoleta como un pequeño parque con espacios verdes, el Mercado 10 de Agosto se muestra como una plaza donde los comerciantes se ubican con toldos. Al este aún permanecen grandes solares sin construir cubiertos de vegetación, utilizados para haciendas y sembríos, al final de la calle permanece el Colegio Borja.</p> <p>Cabe añadir que la ciudad se encuentra desarrollandose hacia el Ejido, por lo que la calle Larga conjuntamente con el Barranco conforman el límite del casco antiguo frente a la nueva ciudad que presenta un trazado y estilo arquitectónico diferente.</p>

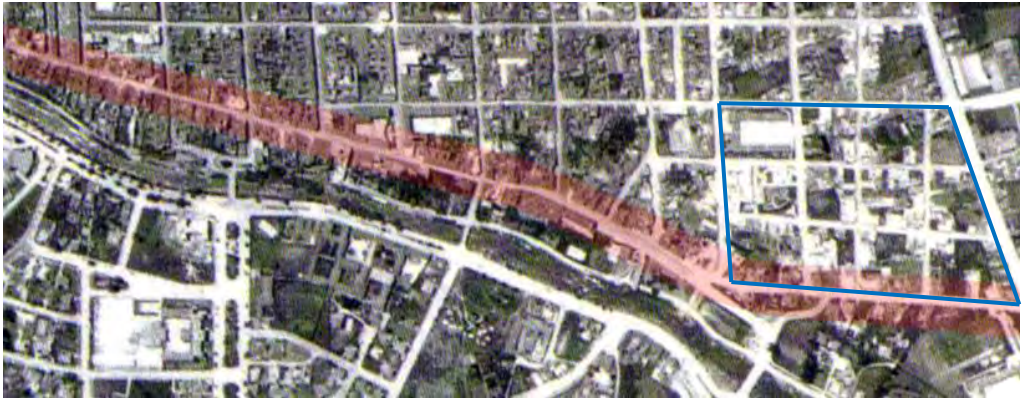
Año: 1973	<p>Fig. 24 Fotografía aérea de la Ciudad de Cuenca</p>

<p>Fuente: Planos e imágenes de Cuenca Elaboración: Instituto Geográfico Militar (1973)</p>
Análisis:	<p>La fotografía aérea muestra que el sitio se halla ya desarrollado hacia el Este, las manzanas contienen edificaciones emplazadas en sus predios, el estilo de</p>

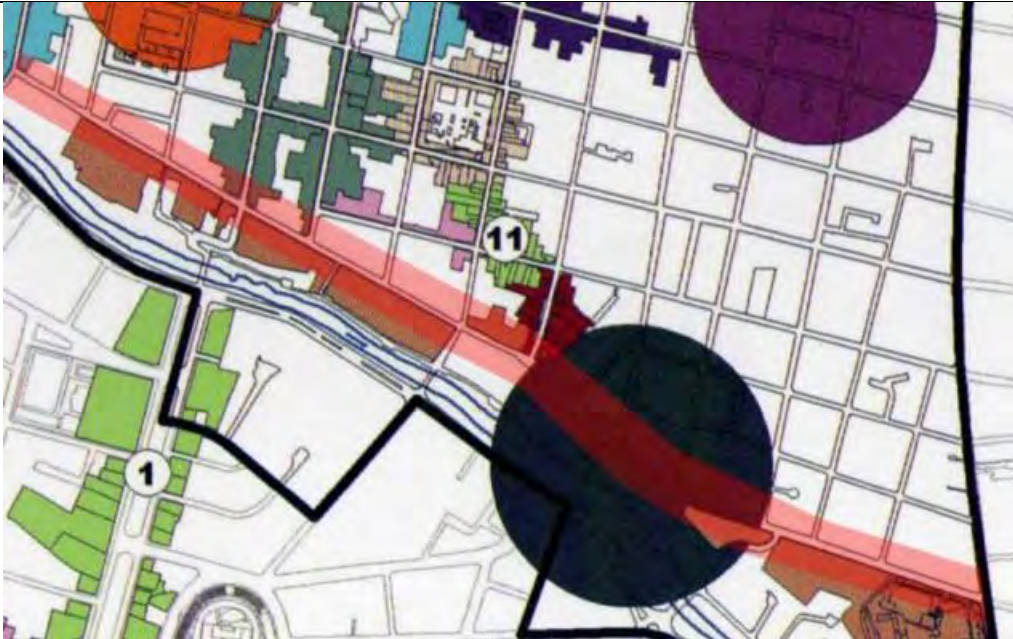
<p>Fuente: Planos e imágenes de Cuenca Elaboración: I. Municipalidad de Cuenca</p>
Análisis:	<p>El Plan de Ordenamiento Territorial de la época sugiere potencializar ciertos usos ya definidos en los diferentes sectores de la ciudad, la calle Larga mantiene gran parte de sus predios en color marrón al ser museos y galerías, otros se encuentran en color verde al estar ocupados por servicios profesionales y uno pocos en color rojo al estar ocupados por hornos de leña y panaderías. A través de un círculo azul el plan sugiere potencializar en el área los servicios turísticos, ya que es la zona que presenta mayor cantidad de museos en la ciudad. Cabe añadir que en este sentido fomentar los servicios turísticos supondría promocionar el sitio como un espacio cultural, generando actividades que complementen en cierta medida los servicios predominantes además de difundir a la comunidad local la importancia de los museos y galerías que residen en la zona.</p>

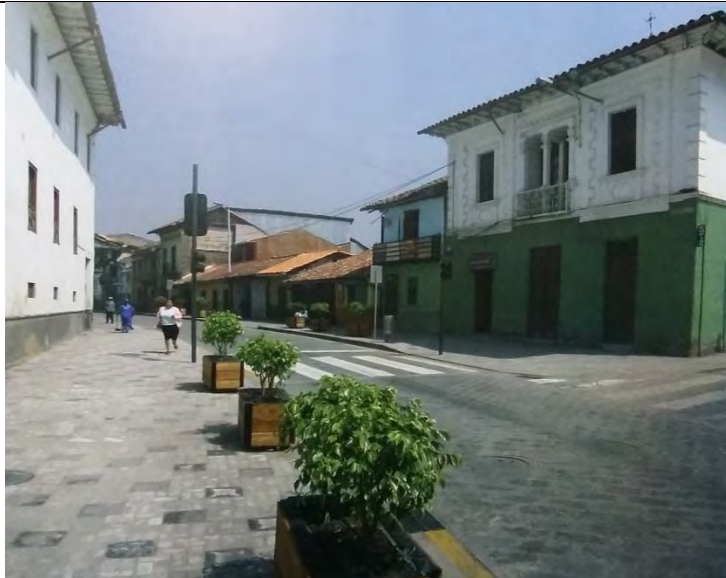
Año: 2004- 2009	<p>Fig. 27 Fotografía de última intervención en la calle Larga</p>

**Análisis:** Se hizo una importante intervención en la Calle Larga, ampliando las aceras y mejorando la calzada dando prioridad al peaton, así mismo se cambiaron las redes de agua potable y aguas servidas, se incorporó mobiliario urbano y se mejoraron gran parte de las fachadas que se encontraban en mal estado (Boris Albornoz 2009, 94).
